Ajuntament de Palma

SANTA CATALINA ROUTE

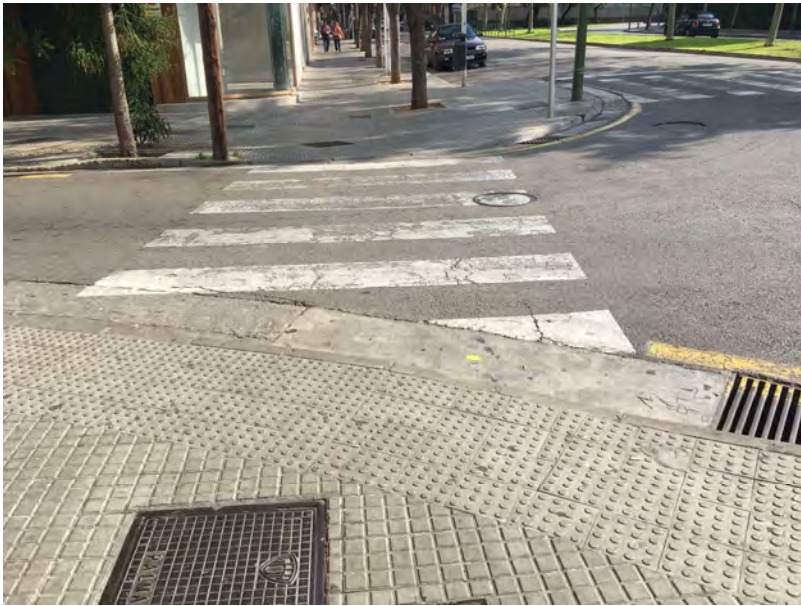
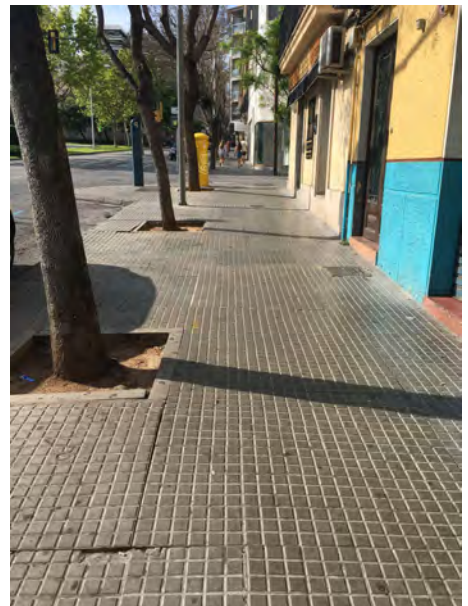
Parc de Sa Feixina

Uneingeschränkter Fahrbereich, mit 4 m breiten und 2,20 freien Bürgersteigen. Pflaster aus Betonfertigteilen des Typs "panot", die das Fahren mit dem Rollstuhl nicht behindern, abgesenkte Bürgersteige mit Blindeleitsystem (Leitliniensystem) an der Kreuzung zwischen Feixina und Calle d'Anníbal.

Überwiegend homogener Boden mit Blindeleitsystem (Leitliniensystem) an den abgesenkten Furten. Bäumen ohne Gitter und etwa 5 cm tief. Sehbehinderten Personen wird geraten, sich begleiten zu lassen, da auf einer Gehwegstrecke, auf der sich Fußgänger und Radfahrer den Platz teilen, ein Fahrradweg ohne zugängliche Beschilderung vorhanden ist.

Es fehlt eine Beschilderung, die die Richtung zu nahegelegenen, touristisch interessanten Punkten und/oder Gebäuden von öffentlichem Interesse anzeigt. Ikonographische Tafel mit den Dienstleistungen des Parks sowie erlaubten oder verbotenen Aktivitäten.

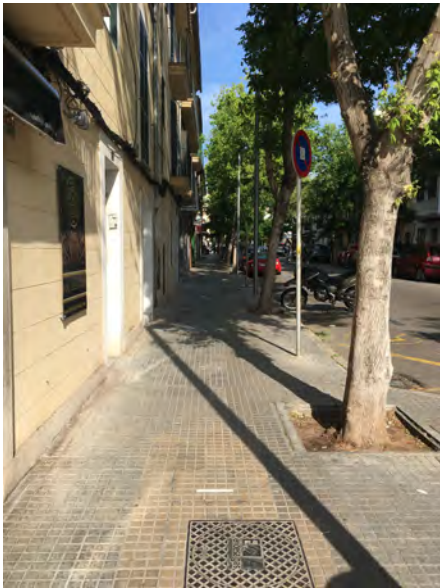
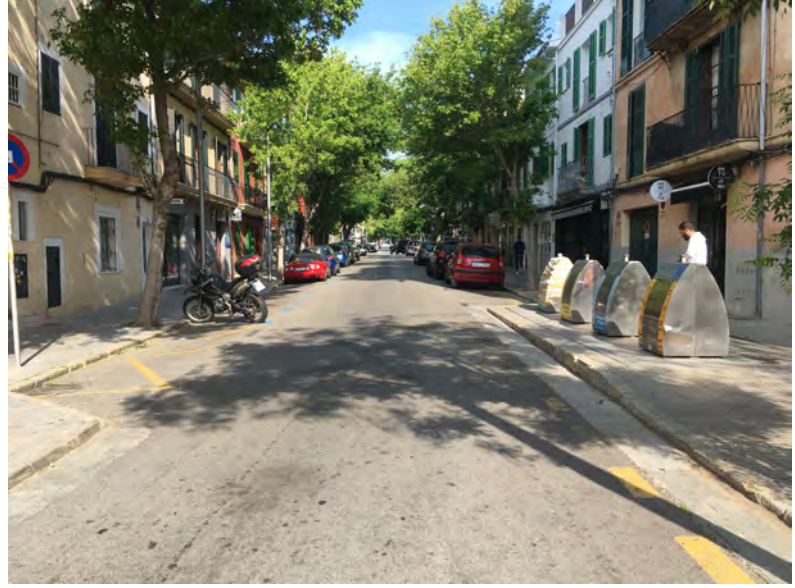
Carrer d'Anníbal

Uneingeschränkter Straßenabschnitt mit 3 m breiten Bürgersteigen auf der rechten Seite (2 m freie Breite) und 3 m breiten Bürgersteigen auf der linken Seite (1,80 m freie Breite).
Straßengeschwindigkeit auf 30 Km/h begrenzt.

Pflaster aus Betonfertigteilen vom Typ "panot", die das Gehen nicht behindern, abgesenkte Furten in Kreuzungen mit Calle de Pou i Feixina ohne Blindenleitsystem (Leitliniensystem). Regenloch auf dem rechten Bürgersteig: 0,15m breit, 0,02m hohle Löcher

Meist homogener Boden. Blindenleitsystem (Leitliniensystem). in einigen der abgesenkten Furten. Vorhandensein von Bäumen ohne Gitter und Stadtmobiliar an den Seiten (Container, Straßenbeleuchtung usw.)

Fehlen einer Beschilderung, die die Richtung zu nahegelegenen, touristisch interessanten Punkten und/oder Gebäuden von öffentlichem Interesse anzeigt.

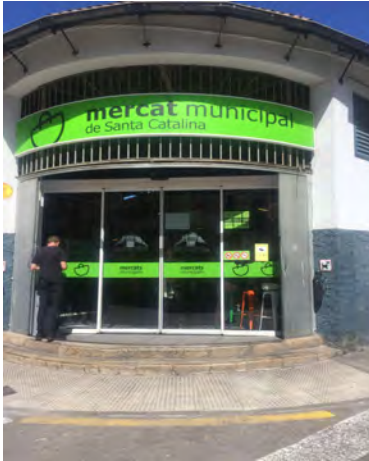
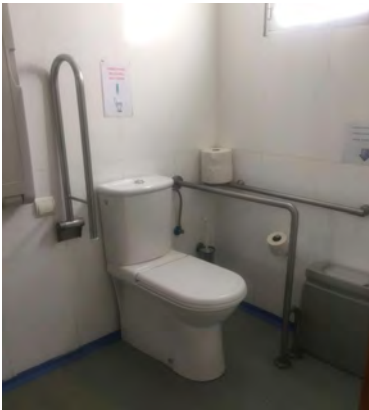
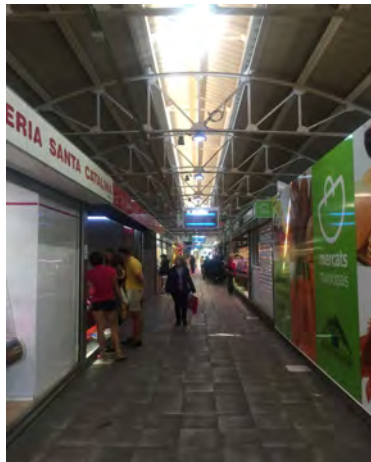
MERCAT DE SANTA CATALINA

Der Markt ist von allen vier Ecken des Gebäudes aus zugänglich, und drei davon sind für Rollstuhlfahrer über die schrägen Bürgersteige zugänglich. Der Eingang zur Plaça de la Navegació hat zwei Stufen.

Der Boden besteht aus rutschfesten Fliesen.

Die meisten Korridore sind 2,90 m oder 2,63 m breit, wobei einige auf 1,30 m eingeengt sein können. In einigen Korridoren gibt es Bars mit Hockern, aber es gibt immer genügend Platz zum Durchfahren. In den Korridoren gibt es Gitter mit 2 cm großen Löchern.

Es gibt eine für Rollstuhlfahrer reservierte Toilette. Der Zugang erfolgt über eine kleine rutschfeste Rampe von 69 cm Länge und 1,09 m Breite mit einer Neigung von 14%.

Es folgt eine Schiebetür mit einem freien Durchgang von 72 cm. Es gibt eine Glocke, um die Benutzung der Toilette zu beantragen, und es steht immer jemand zur Verfügung, um sie zu öffnen. Abmessungen der Toilette: 1,48 m breit und 2,25 m tief. Rollstuhlfahrer können nicht in einem Durchmesser von \varnothing 1,50 m wenden. Toilettenhöhe 47 cm und Waschbeckenhöhe 82 cm.

In vier Ecken des Zugangs gibt es ein Blindenleitsystem (Leitliniensystem), aber nicht im Inneren des Marktes.

Zur Hauptverkehrszeit kann es ziemlich laut sein. Es gibt keine magnetische Schleife.

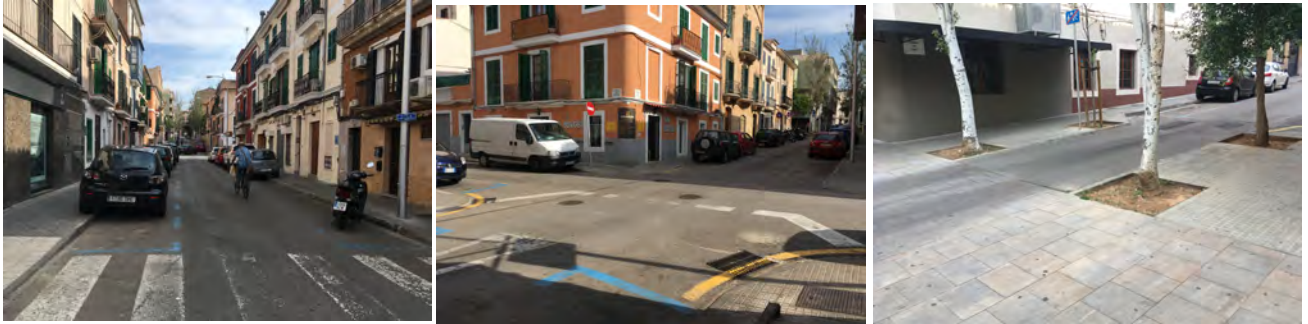
Carrer Pou – Carrer Fàbrica

Die Bilder sind (von links nach rechts), geordnet; jede Kreuzung hat ein entsprechendes Bild

1,90 m breite Bürgersteige auf der rechten Seite (1,35 m breite freie Durchfahrt) und 1,90 m breiten Bürgersteigen auf der linken Seite. Steinpflaster, das das Rollstuhlfahren nicht erschwert, aber mit häufigen Hindernissen wie Straßenlaternen oder Fahrzeugen, die den Bürgersteig besetzen und einer Person mit Mobilitätsproblemen das Durchfahren erschweren.

-Kreuzung Pou/Anníbal: Pflaster mit Blindenleitsystem (Leitliniensystem), abgesenkte Bürgersteige

-Kreuzung Pou/Pursiana: abgesenkte Bürgersteige, kein Blindenleitsystem (Leitliniensystem)

-Kreuzung Pou/Fàbrica: Wechsel des Bürgersteigs (Calle Fàbrica ist Fußgängerzone), Bürgersteige auf gleicher Höhe wie der Bürgersteig Calle Fàbrica

Meistens homogenen Boden mit abgesenkten Bürgersteigen und variablen Blindenleitsystemen, je nach der Kreuzung. Häufige Hindernisse wie Straßenlaternen oder Fahrzeuge auf dem Bürgersteig, die einer Person mit Sichtproblemen das Passieren erschweren.

Fehlen einer Beschilderung, die die Richtung zu nahegelegenen touristisch interessanten Punkten und/oder Gebäuden von öffentlichem Interesse anzeigt.

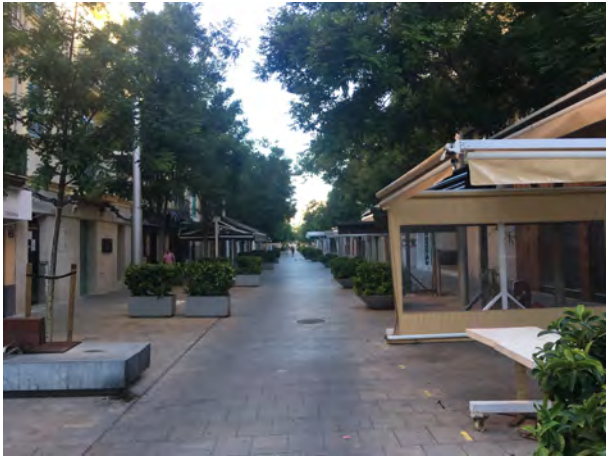
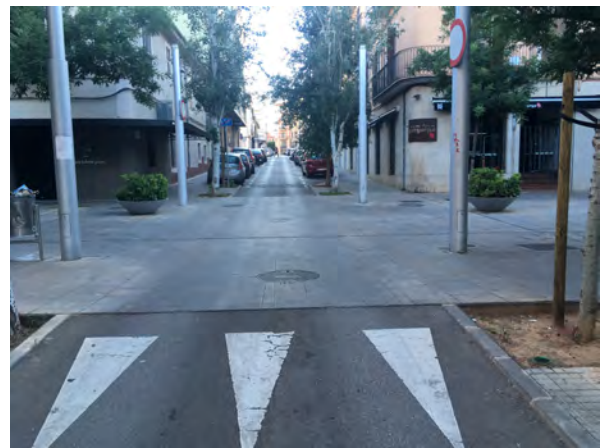
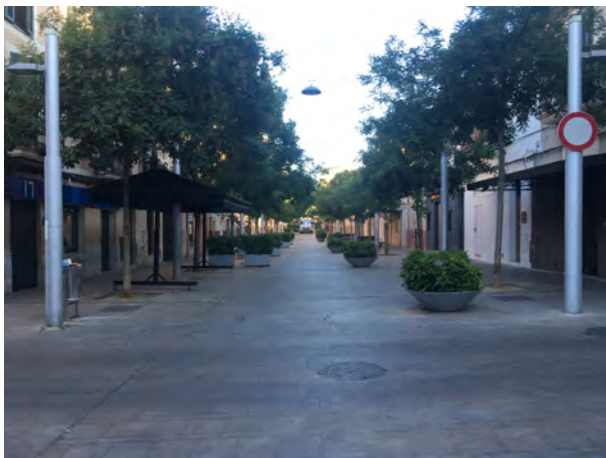
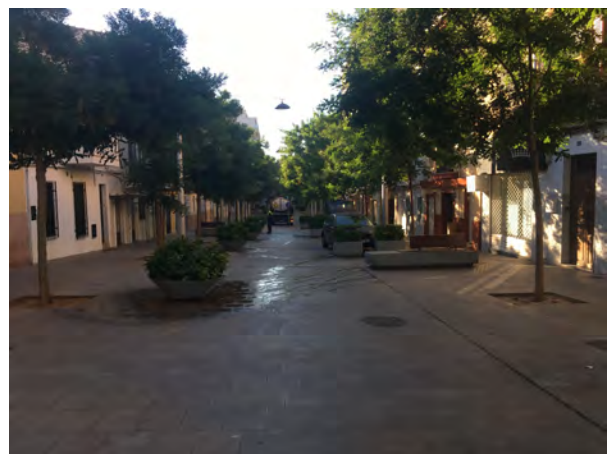
Carrer Fàbrica

- Leicht geneigt (von der rechten Fassade aus bis zu zwei Drittel der Straßenbreite)

Vorhandensein von Stadtmöbeln wie Bänke und vorgefertigte Betonpflanzgefäße.

Homogener und regelmäßiger Boden, aber mit Baumfässern ohne Gitter, die das Gehen für sehbehinderte Menschen erschweren können.

Fehlen einer Beschilderung, die die Richtung der nahegelegenen touristisch interessanten Punkte und/oder Gebäude von öffentlichem Interesse anzeigt..

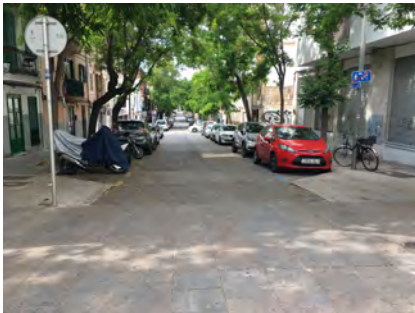
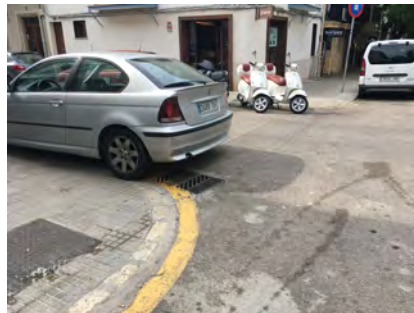
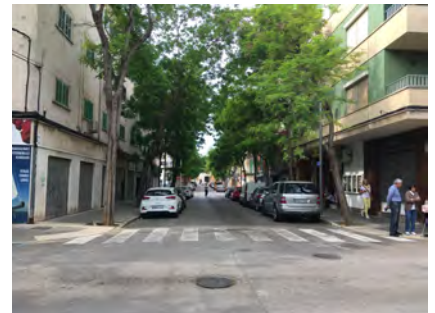
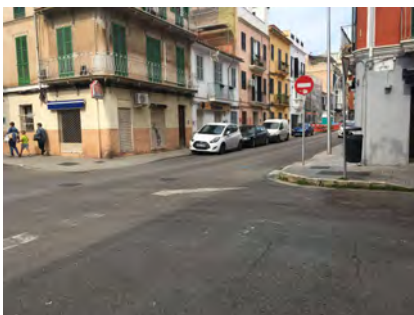
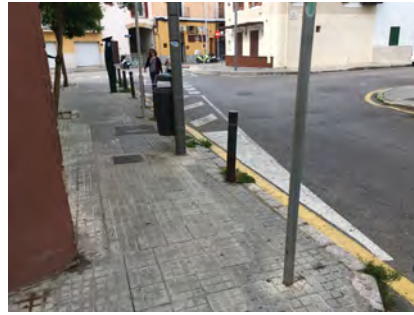
Carrer Cotoner

Die Bilder sind (von links nach rechts geordnet), jede Kreuzung hat ein entsprechendes Bild

Straße ohne Einschränkungen, beide Bürgersteige 3 m breit (1,80 m freie Breite). Steinpflaster, das das Fahren mit dem Rollstuhl nicht erschwert, aber mit häufigen Hindernissen wie Straßenlaternen, die das Passieren für eine Person mit Mobilitätsproblemen erschweren.

- Kreuzung mit Calle Fàbrica (Fußgänger): Wechsel des Bürgersteigs
- Kreuzung mit Calle Pursiana: abgesenkter Bürgersteig, kein Pflaster mit Blindenleitsystem
- Kreuzung mit Calle d'Annibal: abgesenkter Bürgersteig, Pflaster mit Blindenleitsystem auf dem Zebrastreifen
- Kreuzung mit Calle La Barrera de Baix, Calle Dameto: abgesenkter Bürgersteig, kein Pflaster mit Blindenleitsystem, Poller (Metallpfosten) Bereiche, in denen das Pflaster unregelmäßig ist
- Kreuzung mit Calle Bayarte: Poller, freie Breite auf dem linken Bürgersteig (Schild): 1,35 m, halbglatte Bürgersteige
- Kreuzung mit Calle Sant Magí: abgesenkte Bürgersteige, Wechsel des Bürgersteigs (Calle Sant Magí) (Foto 8141), Pflaster mit Blindenleitsystem auf dem Zebrastreifen

Meist homogener Boden mit abgesenkten Bürgersteigen, aber kein Blindenleitsystem in vielen Abschnitten. Häufige Hindernisse wie Straßenlaternen, Poller oder Bäume ohne Gitter, die einer sehbehinderten Person das Passieren erschweren. Ziemlich viel Tische und Stühle von verschiedenen Restaurants.

Keine Beschilderung, die die Richtung der nahegelegenen touristisch interessanten Punkte und/oder Gebäude von öffentlichem Interesse anzeigt.

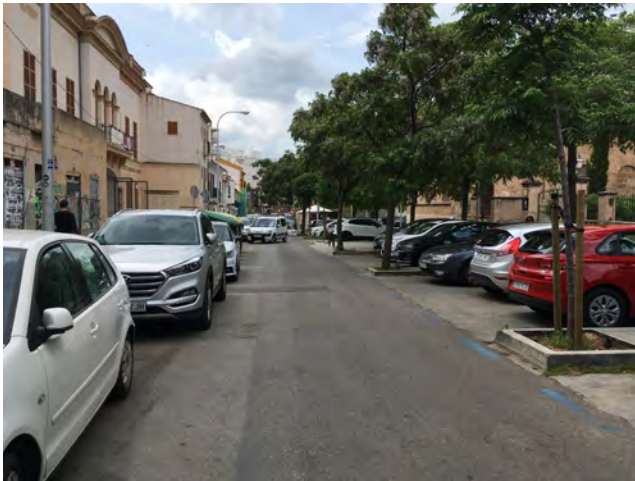
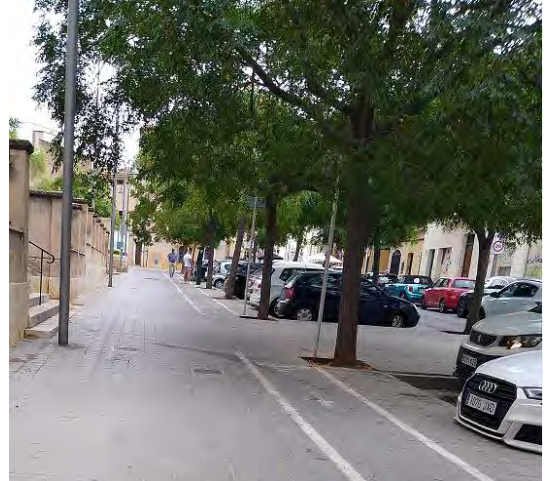
Carrer de Sant Magí

Straße ohne Einschränkungen, mit 5,30 m breiten Bürgersteigen auf der rechten Seite (3,50 m breit, da ein Fahrradweg eingerichtet ist) und 2,35 m auf der linken Seite. Abgesenkte Bürgersteige auf den Kreuzungen und Poller auf dem rechten Bürgersteig vor der Kirche.

Ab dem Kirchplatz wird der Bürgersteig auf der rechten Seite 2,20 m und auf der linken Seite 2,35 m breit. Es gibt Hindernisse wie Schilder, Müll oder eine hervorstehende Stufe.

Größtenteils homogenes Pflaster mit abgesenkten Bürgersteigen und mit Blindenleitsystem auf dem rechten Zebrastreifen und ohne diesen auf dem linken Bürgersteig. Es ist ratsam, dass die sehbehinderte Person einen Begleiter hat, da auf einem Teil des Bürgersteigs ein Fahrradweg vorhanden ist, der von Fußgängern und Radfahrern gemeinsam benutzt werden muss.

Keine Beschilderung, die die Richtung zu nahegelegenen touristisch interessanten Punkten und/oder Gebäuden von öffentlichem Interesse anzeigt.

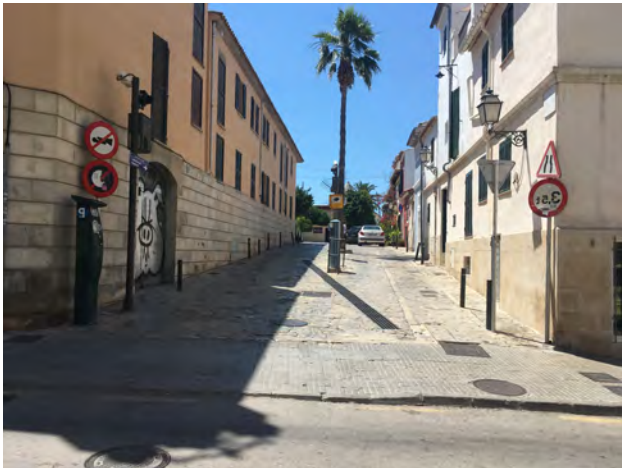
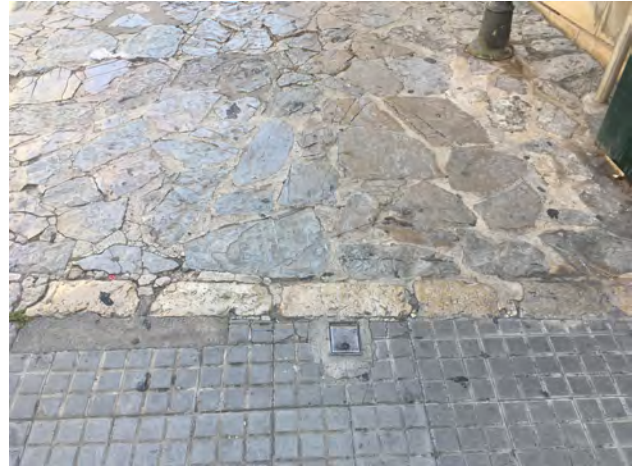
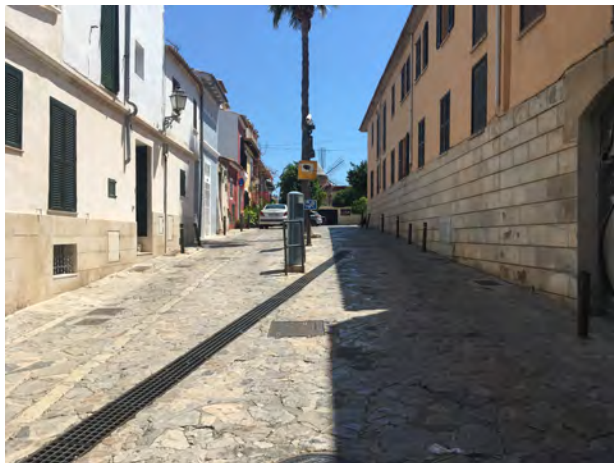
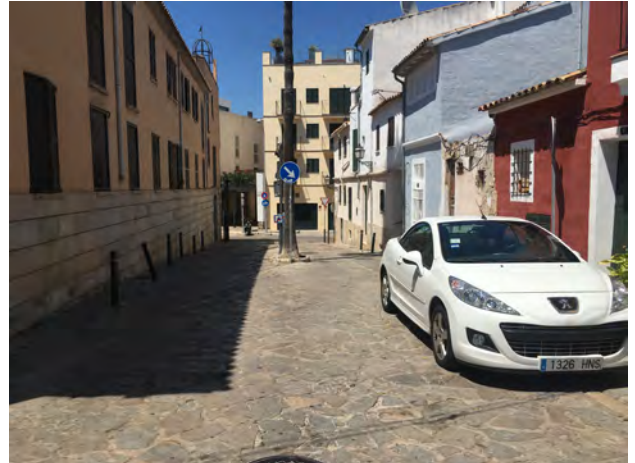
Carrer del Molins de Migjorn

(Palmen- und Fahrzeugdurchfahrtskontrolle in der Mittelzone - Poller mit Metallpfosten an Fassaden)

Unebener Belag, rutschig bei Nässe

Öffnungen zum z Ableiten von Regenwasser: JA (Löcher von 4,5x4,5cm)

Straße mit Neigung hin zur Plaza del Vapor

Unebener gepflasterter Boden, der bei Nässe rutschig ist, was sehbehinderten Menschen das Gehen erschweren kann.

Keine Beschilderung, die die Richtung der nahegelegenen touristisch interessanten Punkte und/oder Gebäude von öffentlichem Interesse anzeigt.

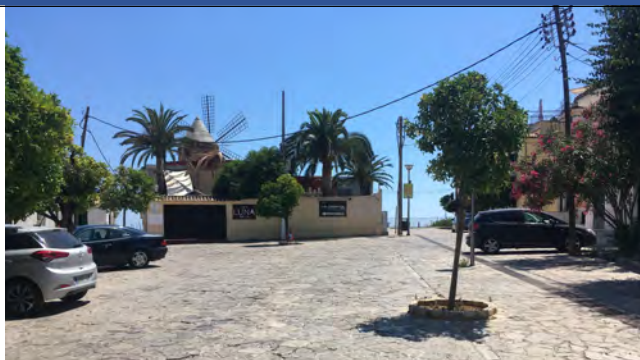
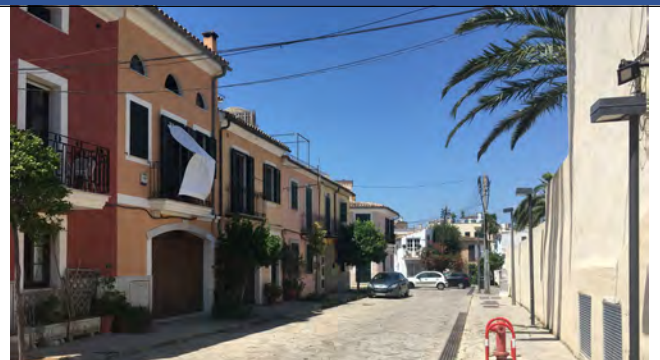
Plaça del Vapor

Unebener Belag, rutschig bei Nässe

-Hinweise: Der Platz verengt sich und wird im Bereich des Aussichtspunktes zu einer Straße. Es gibt zwei Bürgersteige auf beiden Seiten dieses Abschnitts, die für Personen mit eingeschränkter Mobilität schwer zugänglich sind, aber es ist möglich, im zentralen Bereich weiter zu gehen, da es sich um eine Fußgängerzone mit eingeschränkter Zufahrt für Fahrzeuge handelt.

Unebener, rutschiger Kopfsteinpflaster, der bei Nässe das Gehen für sehbehinderte Menschen erschweren kann.

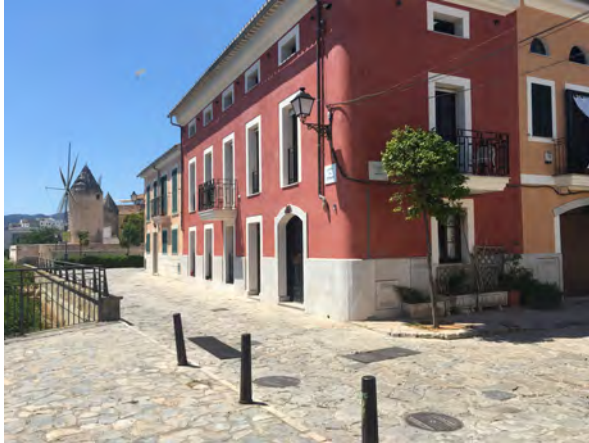
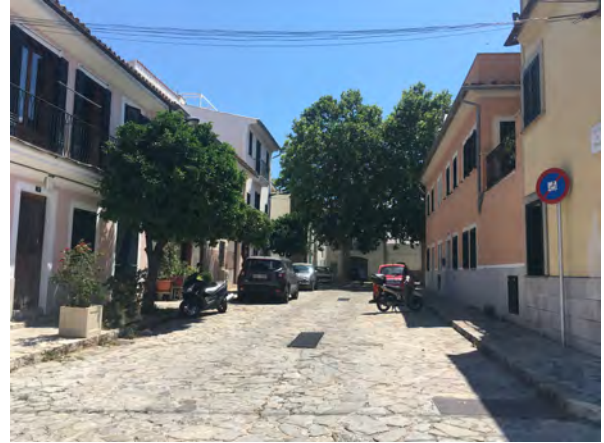
Zugang zur Carrer Molí d'en Garleta über die Plaça Vapor

Um von der Plaça del Vapor zur Calle Molí d'en Garleta zu gelangen, gibt es zwei Möglichkeiten:

1-Calle Terror: variabel, Engstelle 3,70 m.

2-Calle Cabrinetty: 9,90 Mio.

Die Bürgersteige sind für Personen mit eingeschränkter Mobilität nicht zugänglich, aber da es sich um einen Bereich mit eingeschränktem Verkehr für Fahrzeuge handelt, ist es möglich, in der Mitte der Straße zu gehen, obwohl das Pflaster unregelmäßig ist, da es aus plattenartigem Stein besteht.

Boden: -Unregelmäßig Belag, rutschig bei Nässe

Unebenes, rutschiges Kopfsteinpflaster, das bei Nässe das Gehen für sehbehinderte Menschen erschweren kann.

Fehlen einer Beschilderung, die die Richtung der nahegelegenen touristisch interessanten Punkte und/oder Gebäude von öffentlichem Interesse anzeigt.

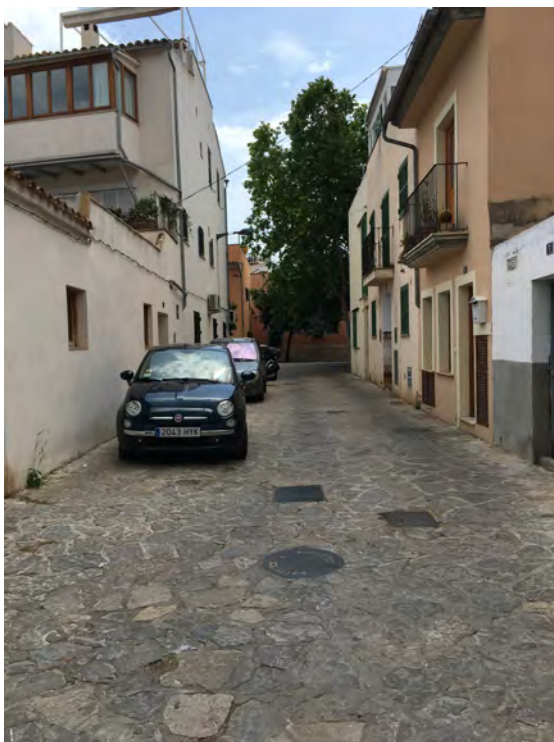
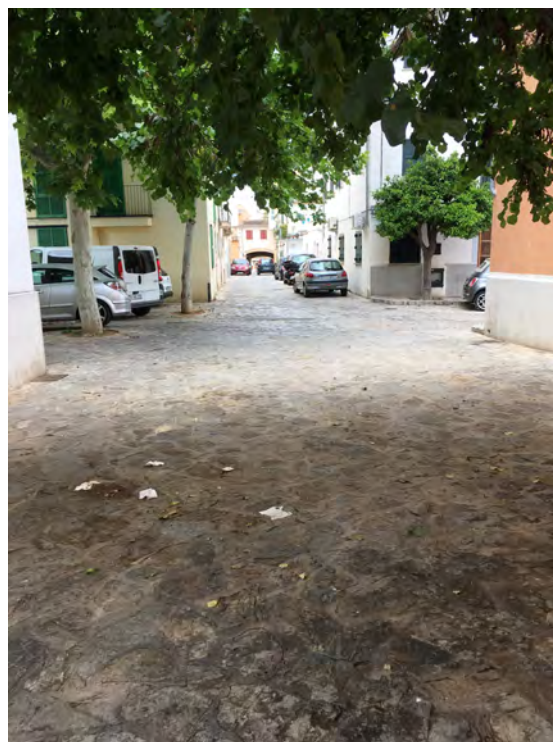
Carrer Hams

Teilweise nur für Fußgänger (Zufahrt mit Fahrzeugen nur für Anwohner), 5,50 m breit. Baumfässer mit den Abmessungen 50x70 cm, Löcher von 2,5 cm. Zugang als Fortsetzung der Calle Cotoner über eine Treppe, Zugang für Personen mit eingeschränkter Beweglichkeit über die Plaza Vapor.

Meist homogener Boden ohne Gehsteige oder Fußgängerbeschilderung. Treppe im Zugang zur Calle Cotoner.

Keine Beschilderung, die die Richtung zu nahegelegenen touristisch interessanten Punkten und/oder Gebäuden von öffentlichem Interesse anzeigt.

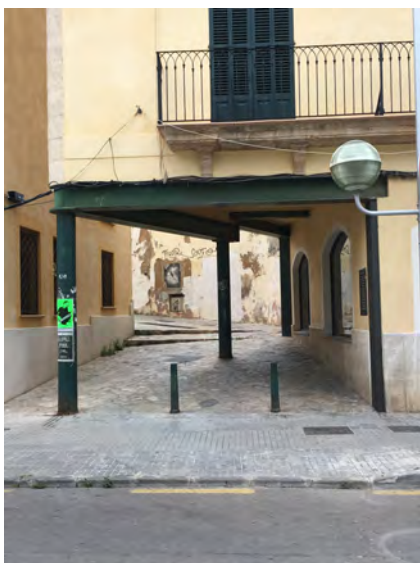
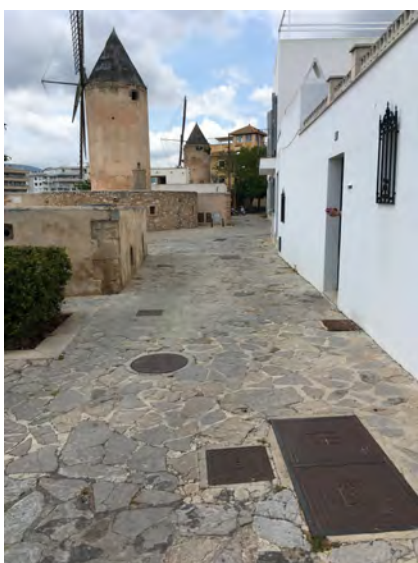
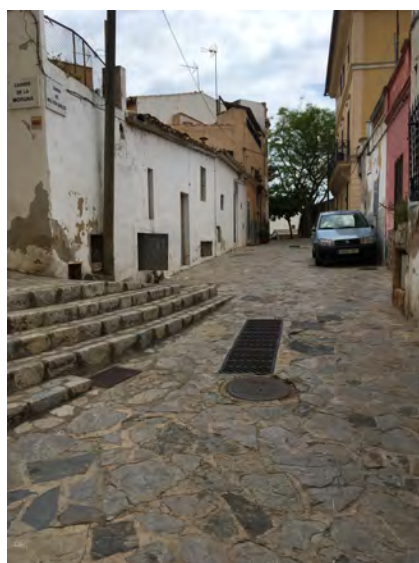
Carrer del Molí d'en Garleta

Teilweise nur für Fußgänger (Zufahrt mit Fahrzeugen nur für Anwohner), von variabler Breite. Baumfässer mit den Abmessungen 50x210 cm, Löcher von 2,5 cm. Reduzierte Furten.

- Zugang als Fortsetzung der Calle Cotoner über eine Treppe.
- Ausgang zur Calle Sant Magí über eine Treppe.
- Abgesenkter Bürgersteig, Poller und Änderung des Pflasters in der Ausfahrt zur Calle Sant Magí.
- Zugang für Personen mit eingeschränkter Beweglichkeit durch Plaza Vapor - Calle Hams

Meist homogener Boden, plattenartiges Steinpflaster mit abgesenkten Gehwegen, aber ohne Blindenleitsystem (Leitliniensystem Vorhandensein von Treppen und teilweise von Fahrzeugen, die den Durchgang einer Person mit Sehbehinderung erschweren können.

Seitenrampe Moruna Straße mit Hindernis.
